22119 – Trafikutredning Björnås

PM | 2023-04-18

# Trafikutredning Björnås, Åstorp

Åstorp kommun

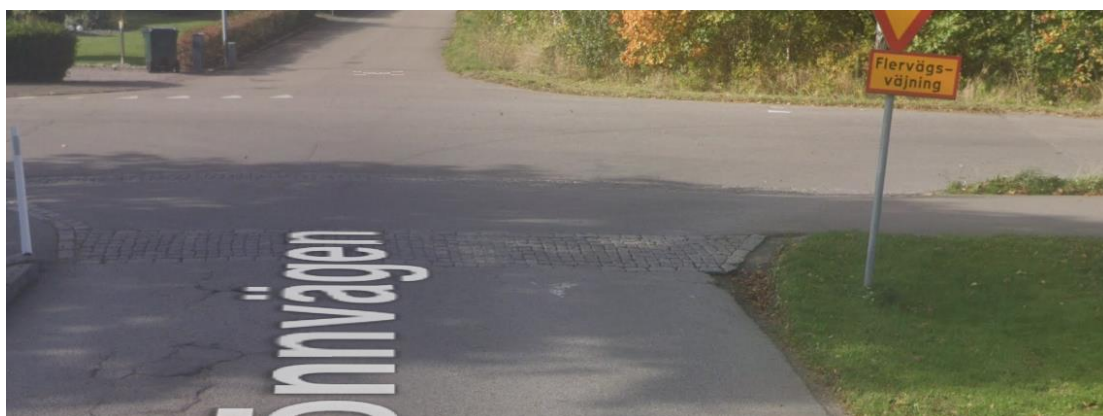
Figur 12 Korsning Rönnvägen/Odengatan/Björnåsvägen

Korsningen är en flervägsväjningskorsning vilket innebär att ..... Flervägsväjning har enbart varit möjlig att använda för vägghållare sedan 2007 vilket gör att det inte finns på så många ställen. Även om tumregeln är att den som kommer först fram till korsningen åker först så finns det ingen klar regel över vem som ska åka först eftersom alla i en flervägsväjning ska väja för och ta hänsyn till varandra. Detta gör att korsningen kan vara svårförstådd. Utformningen bedöms ändå kunna bibehållas, detta eftersom det inte skett några olyckor korsningen enligt Strada. Dessutom är huvudflödet nord-östligt och inte rakt genom korsningen, detta gör det svårt att föreslå regleringsändring. Cirkulationsplats är inte aktuellt än på grund av de låga flödena.

Väjningslinjen (hjäntänderna) som visar att trafikanten ska lämna företräde är utsuddade och behöver målas om. Passagen för oskyddade trafikanter över Rönnvägen är redan hastighetssäkrad och bilisterna har väjningsplikt. Vill man förtydliga situationen ytterligare kan passagen regleras som övergångsställe.

**Åtgärd:** Måla nya hjältänder och reglera som övergångsställe

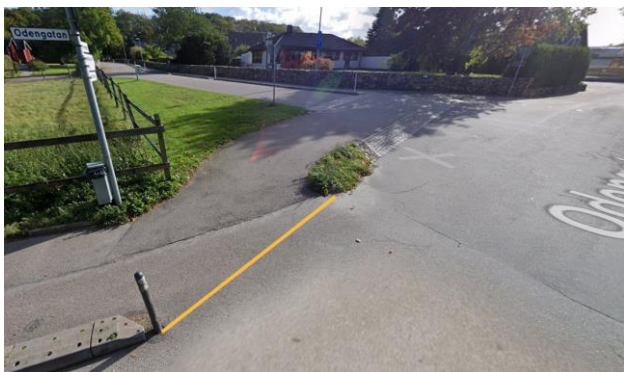
GCM-stödet upphör på ett ställe som gör att cyklister kan uppfatta att de ska köra ut i vägbanan. Om inte gattet är kritiskt för drift- och underhåll så bör det sättas igen.

Figur 13 Uppehåll i GCM-stöd vid GC-väg längs Odengatan nära korsningen med Rönnvägen markerat i gult

**Åtgärd:** Fyll igen med GCM-stöd

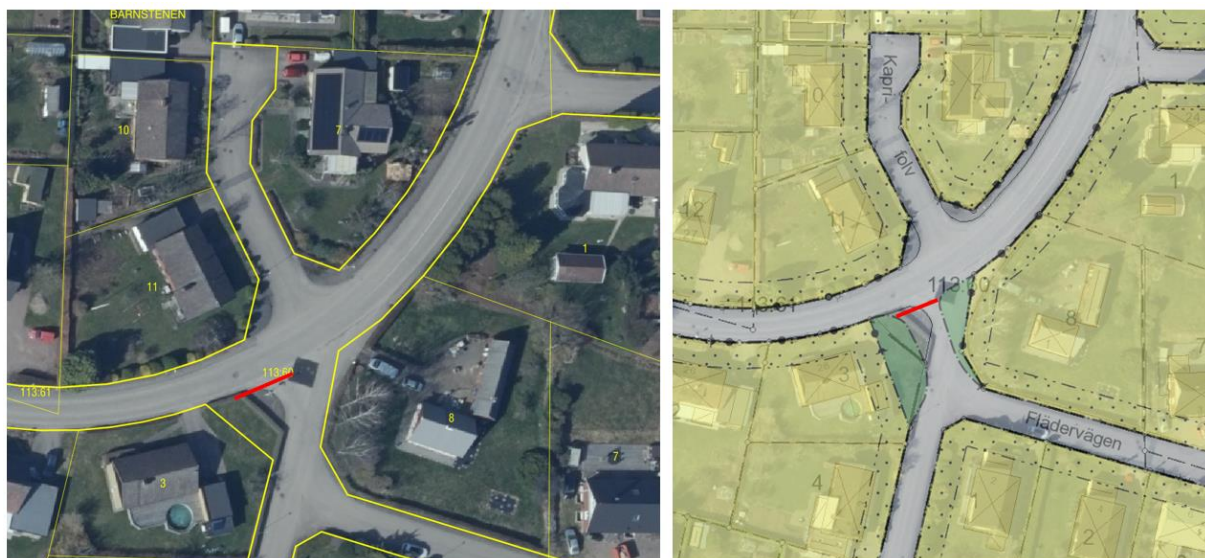
Korsningen har skyddad sikt från Kaprifolievägen. En spegel har satts upp för att underlätta utfart från Kaprifolievägen. Kommunens ritningar visar att utfarten från Granvägen inte utformats enligt detaljplanen. Sikttriangeln uppfylls varken från Kaprifolvägen eller Granvägen.

Figur 14 Diskrepans mellan byggt miljö (till vänster) och detaljplan (till höger)

**Åtgärd:** Ett mindre farthinder på Björnåsvägen just innan korsningen skulle minska hastigheten och minimera risken för olyckor i korsningen.

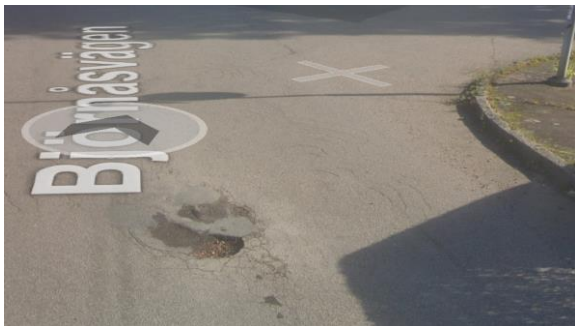
Korsningen har dessutom ett potthål/grop som behöver ny asfalt.

Figur 15 Undermålig beläggning på Björnåsvägen

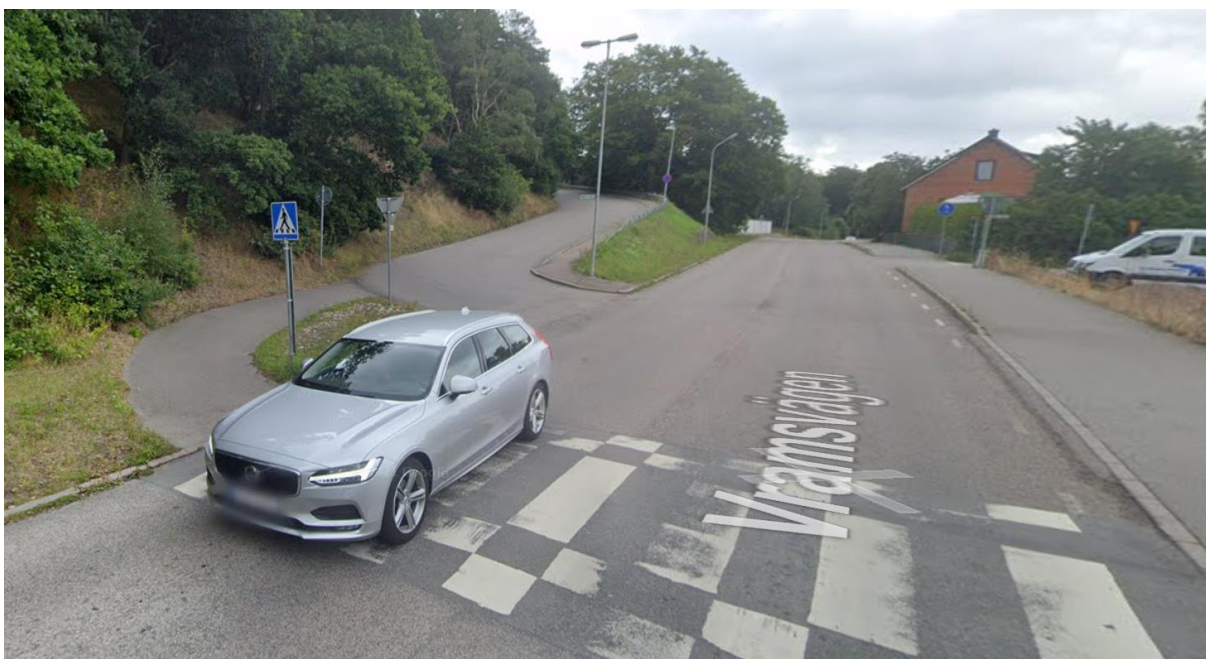
Figur 16 Korsningen mellan Björnåsvägen och Vramsavägen

I nuläget behöver cyklister köra i blandtrafik och sedan hoppa av cykeln vid övergångsstället för att ta sig över vägen. Fotgängare måste passera Björnåsvägen utan övergångsställe för att komma på rätt sida av Björnåsvägen.

**Åtgärd:** Antingen kan övergångsstället flyttas till andra sidan om korsningen eller så kan ett nytt övergångsställe/passage utformas där det är tänkt att fotgängare ska korsa Björnåsvägen

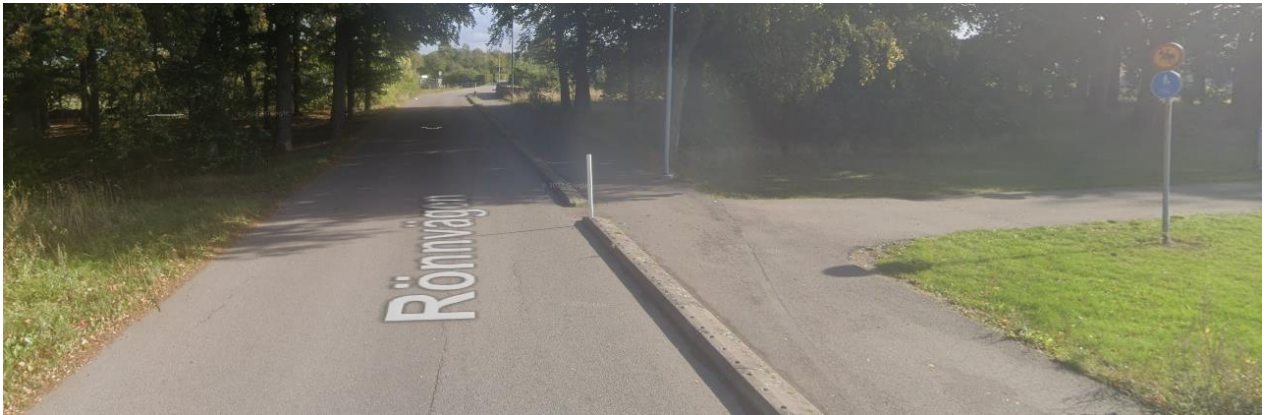
På Rönnvägen finns ett släpp i GCM stödet vid (*mitt emellan Björnåsvägen och Medeltidsvägen*). Släppet i GCM-stödet sker precis vid in icke anlagd stig som antas användas av bland annat barn som en genväg mellan Björnås och östra Åstorp. Eftersom hastigheterna på Rönnvägen upplevs som höga skulle ett farthinder och övergångsställe på platsen både minska hastigheten och öka tryggheten för korsande fotgängare och cyklister.

Figur 17 Rönnvägens "korsning" med stig genom skogsområdet

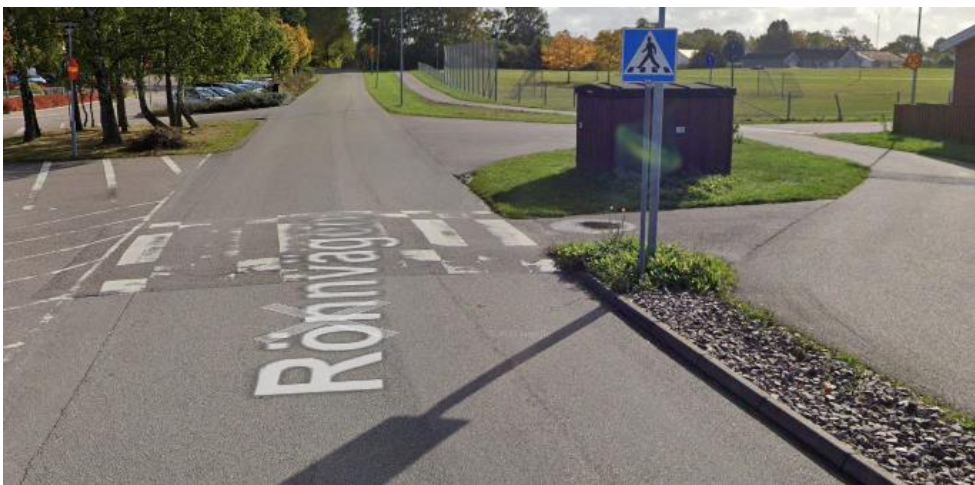
Figur 18 Övergångsställe längs Rönnvägen, nära skolan

Farthindret behöver målas om och taktila ytor saknas. Österifrån sitter skylten långt bort från korsningen samt är övertäckt av växtlighet.

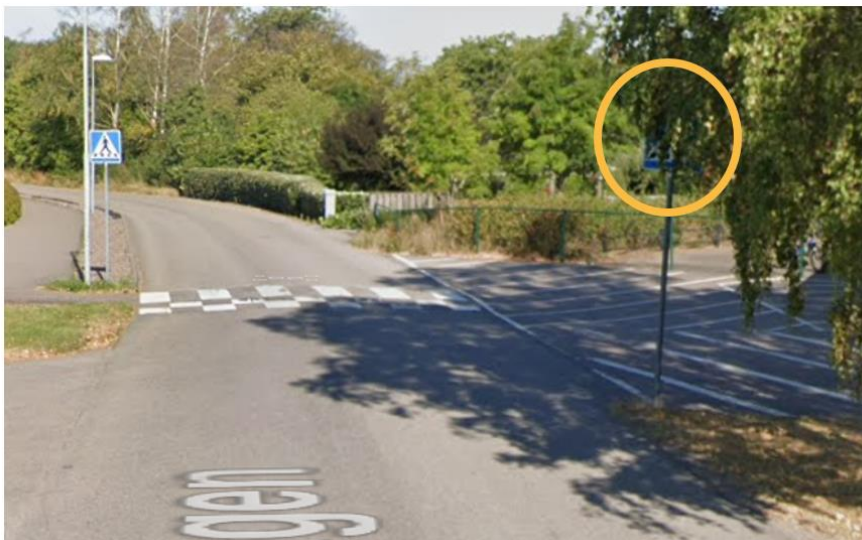
Figur 19 Övergångsställe längs Rönnvägen, nära skolan. Skylt skydd av vegetation markerat i gult.

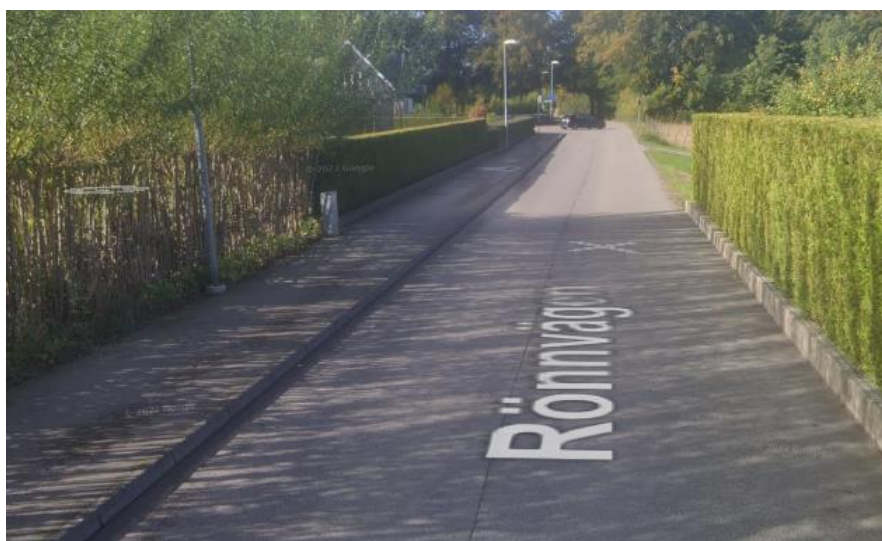
Figur 20 Gång- och cykelväg längs Rönnvägen

Den dubbelriktade gång- och cykelvägen är 2,5 m bred vilket understiger kraven enligt GCM-handboken<sup>5</sup> och VGU. Där anges att en dubbelriktad cykelbana ska vara minst 2,25 m bred och att en gångbana inte ska understiga 1,8 m. Minst 4 meters bredd för gång- och cykelbana krävs därmed för att uppfylla kraven.

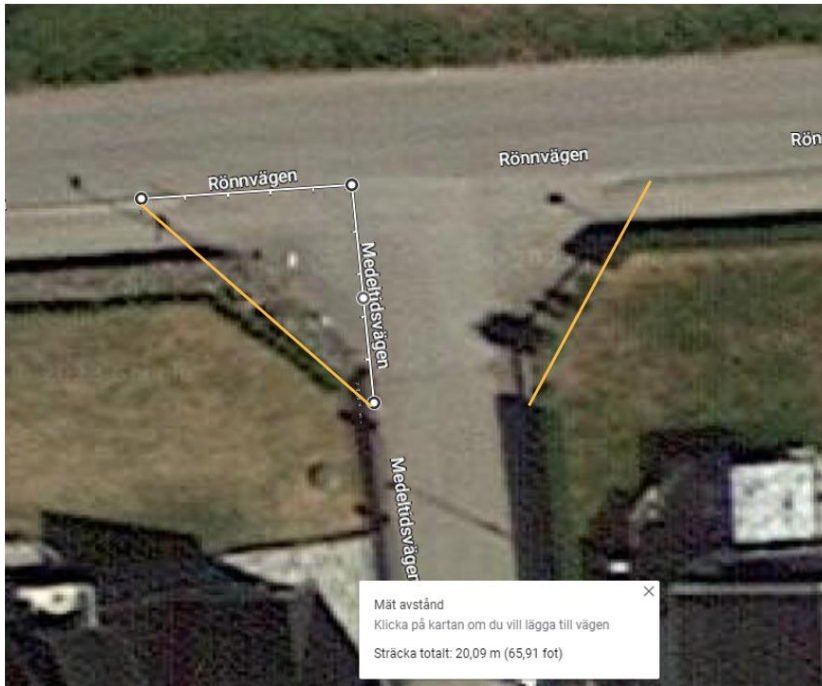
Figur 21 Rönnvägen/Medeltidsvägen

I korsningen uppfylls inte siktrangeln enligt kommunens riktlinjer (max 0,8 meters höjd i en triangel på 10x10 meter) Cyklister leds rakt ut i korsningen i nuläget. Svårigheten avser hur interaktionerna uppfattas eftersom bilister korsar cyklisternas färdväg som går rakt fram samtidigt som cyklisterna egentligen ska väja enligt högerregeln. Ett alternativ är att låt cyklisterna passera i plan så att bilisterna får ett farthinder samtidigt som korsningen regleras med väjningsplikt mot Rönnvägen, se exempel från Falkvägen i Lund nedan.

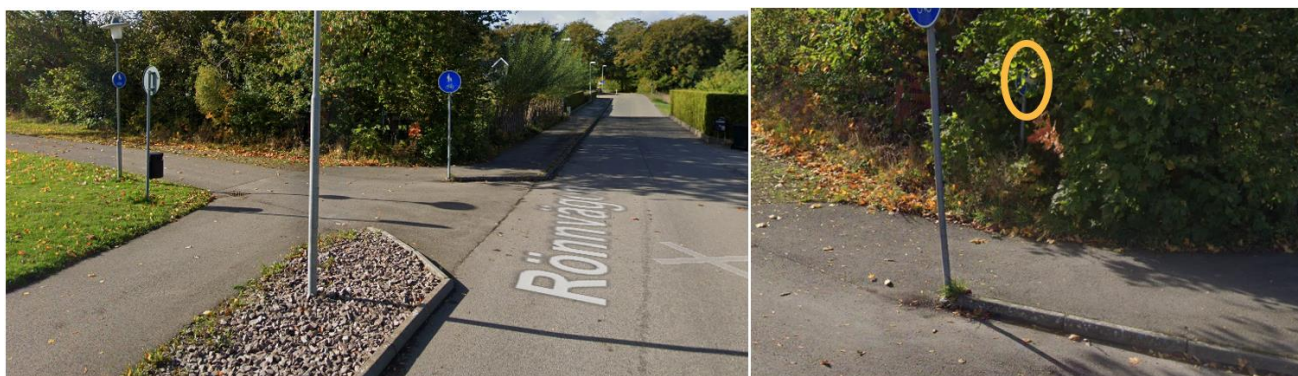
Platsen har idag känslan av en utfart för bilister, trots att det är en korsning mellan cykelvägar. Antagligen ser det ut som det gör för att området har byggts ut etappvis. Växtlighet bör tas bort för att cyklister västerifrån ska hinna uppfatta oskyddade trafikanter söderifrån. Den gulmarkerade hästskylten är dessutom nästan helt osynlig. Kantstenen bör rätas upp så att cyklister får en genare väg. I nuläget är utformningen sådan att cyklister tvingas bromsa för och svänga skarp i denna korsning som enbart är med andra oskyddade trafikanter. Samtidigt som cyklister leds rakt ut mot biltrafiken på till exempel Medeltidsvägen.

Figur 23 Korsning mellan gång- och cykelvägar längs Rönnvägen. Hästskylt markerad i gult

**Åtgärd:** Rätta upp gång- och cykelvägen, ta bort infartskänslan. Ta bort siktskymmande växtlighet.
