22119 – Trafikutredning Björnås

PM | 2023-04-18

# Trafikutredning Björnås, Åstorp

Åstorp kommun

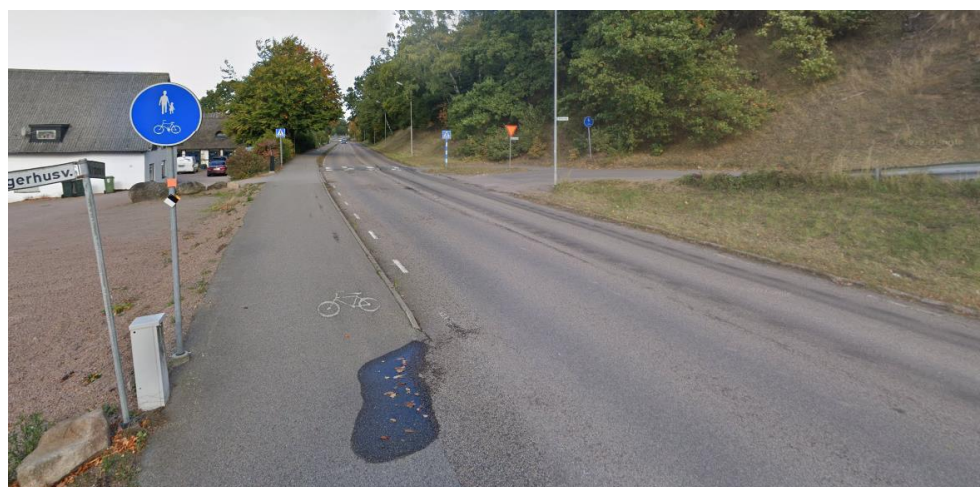
Gång- och cykelvägen som går längs med Vramsvägen mellan Björnås och Åstorp väster om stenbrottet Makadamen går längs vägens västra sida. GC-vägen är inte separerad utan gångtrafikanter och cyklister i båda riktningar får samsas på samma yta. Längs Björnåsvägen saknas cykelväg men delar av sträckan har gångbana/trottoar. Vägen går huvudsakligen genom villakvarter där hastighetsbegränsning 30 km/h gäller. I korsningen med Vramsvägen finns ett upphöjt övergångsställe för oskyddade trafikanter.

Figur 4 Vramsvägens korsning med Björnåsvägen sedd söderifrån

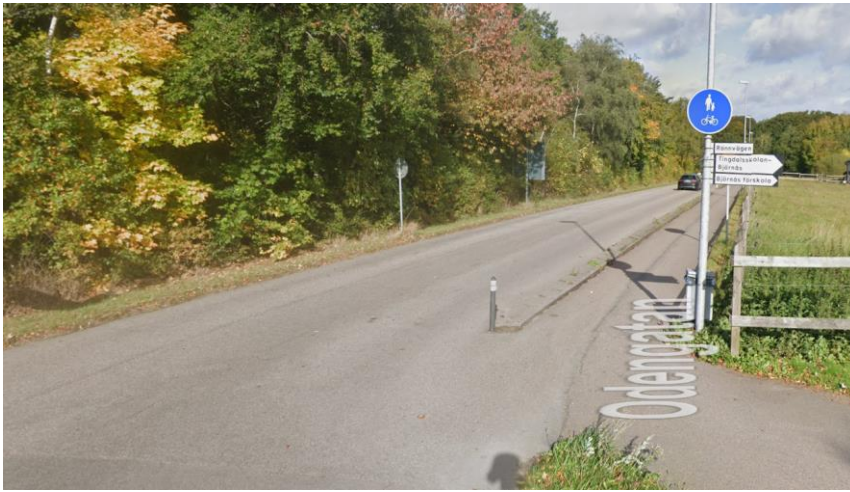
Längs Odengatan finns en GC-väg separerad från biltrafiken med GCM-stöd men cyklister och gångtrafikanter är inte separerade. I höjd med Baldersgatan förväntas cyklister fortsätta i blandtrafik samtidigt som fotgängare har en dedikerad gångbana.

Figur 5 Odengatan sedd från korsningen med Rönnvägen

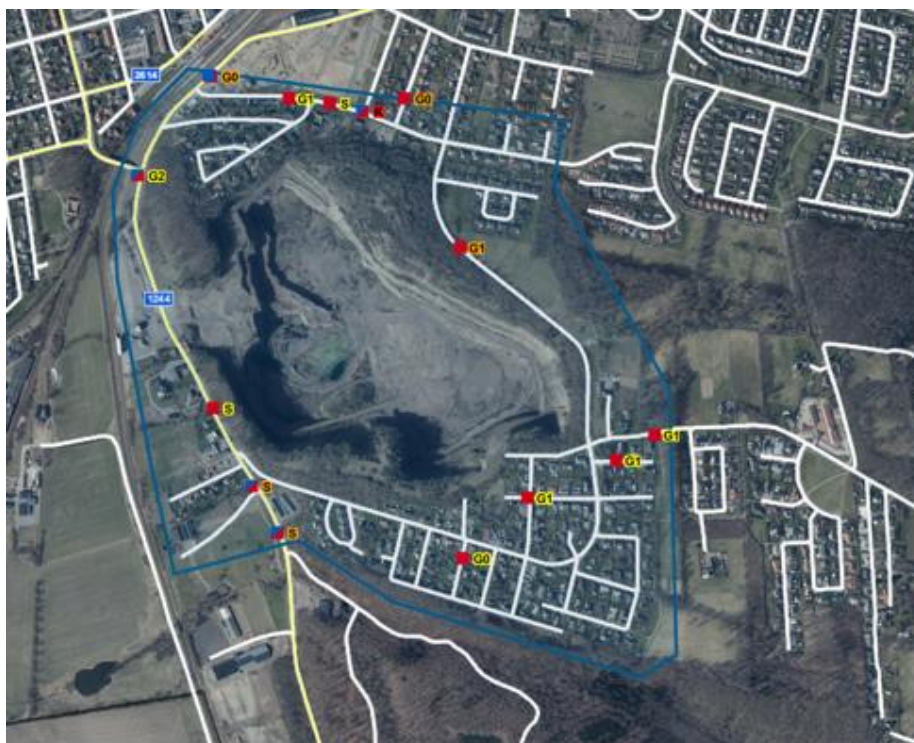
Kreera har hämtat information från Strada<sup>1</sup> avseende de 10 senaste årens vägtrafikolyckor. Den enda allvarliga olycka som inträffat i närområdet är en korsande motorfordonsolycka. Inom Björnås har det enbart skett singelolyckor med oskyddade trafikanter, se figur 7.

Figur 7 Trafikolyckor i Björnås med omnejd de senaste tio åren. G0 betyder fotgängare singel och G1 betyder cykel-singel. Gul färg avser att fotgängaren/cyklisten blivit lindrigt skadad (tex skrapsår) och orange färg betyder måttlig skada (tex benbrott).

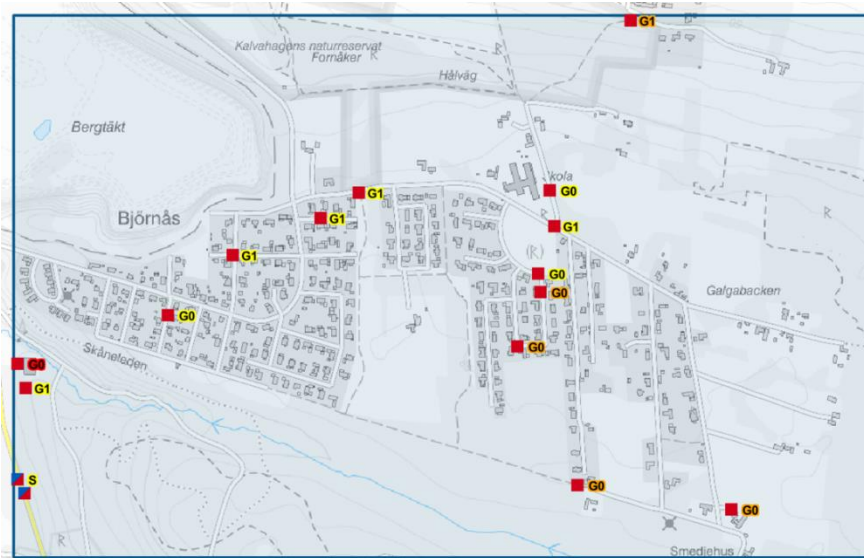
Figur 8 Trafikolyckor i Björnås de senaste tio åren.
